# 株式会社日新 神奈川埠頭倉庫 月例安全会議 第14回 コンテナの確認方法

安全環境室 2025年1月30日

## コンテナの確認方法

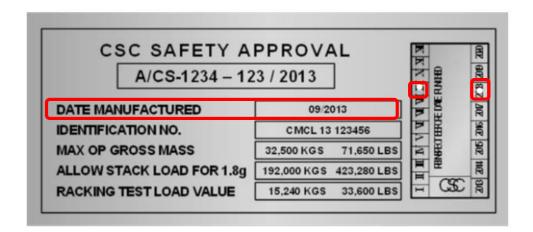
#### 安全承認板

次回の検査日が表示された安全承認板

- 安全承認板があること
- ・検査の期限(製造から5年、以降2.5年おき)内であることが 確認できる、またはACEPの表示があること
- ・著しい摩損、腐食、き裂、有害な変形その他の異常がないこと 基準は1972年の「安全なコンテナに関する国際条約 ( **CSC条約**) 」

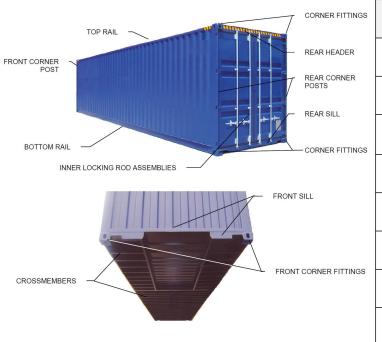
#### CSC条約 主要構造部材と構造上の重大な欠陥の基準

STRUCTURALLY SENSITIVE COMPONENT (主要構造部材)	SERIOUS STRUCTURAL DEFICIENCY (重大な構造材の欠陥)
Top rails (トップレール)	60mmを超える局部的変形 又は長さ45mmを超える亀裂等
Bottom Rails (ボトムレール)	100mmを超える局部的変形 又は長さ75mmを超える亀裂等
Headers (ヘッダー)	80mmを超える局部的変形 又は長さ80mmを超える亀裂等
Sills (シル)	100mmを超える局部的変形 又は長さ100mmを超える亀裂等
Corner posts (コーナーポスト)	50mmを超える局部的変形 又は長さ50mmを超える亀裂等
Corner and intermediate fitting (Casting) (すみ金具及び中間金具)	すみ金具の欠損又は25mmを超える亀裂 又は長さ50mmを超える隣接部材間の溶 接欠陥
Understructure (床部)	隣接した2本以上のクロスメンバーの欠損 又はボトムレールからの脱落
Locking rod assemblies (開閉装置)	開閉装置(ロッキングロッド)の不具合
